NOVÝ STARÝ DŮM uprostřed Prahy

Autor projektu rekonstrukce:
LostArch s.r.o., Ing. arch. Vratko Vávek
Dodavatel: Kališ a Krátkoruký, spol. s r.o., Muchova 1, Praha 6
Termíny: 12/2013–12/2015

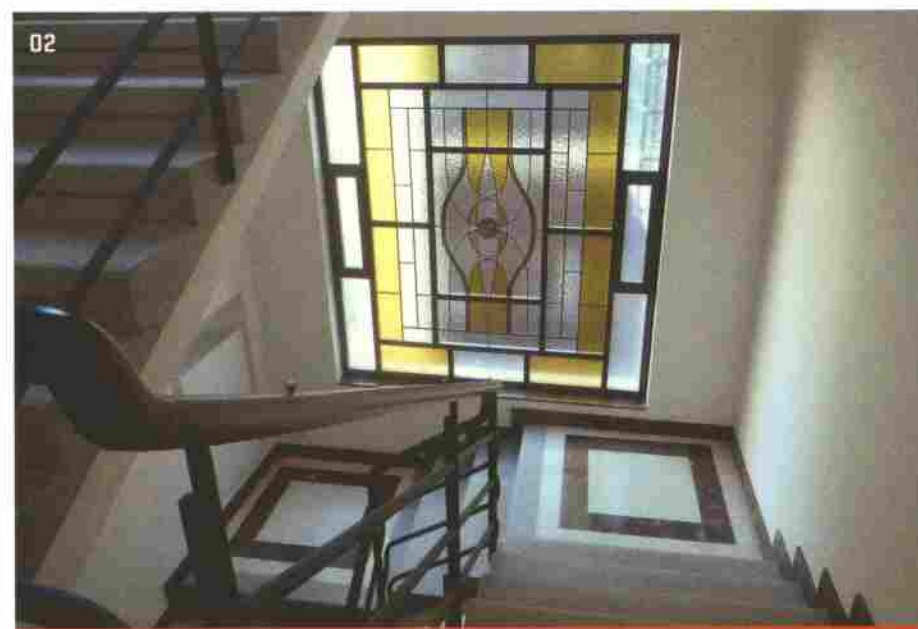
02 > Zábradlí i schodišťové stupně prošly repasí, na mezipodestách jsou repliky původních vitrážových oken

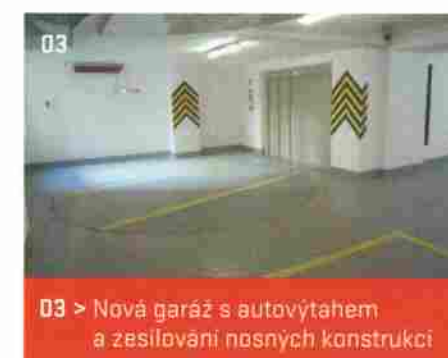
03 > Nová garáž s autovýtáhem a zesilování nosných konstrukcí

dispozice byly v jejích prostorech zbudovány nové ocelové sloupy kruhového průřezu, jež jsou umístěny mezi parkovací stání. Navrženy byly tak, aby odolaly požárnímu zatížení bez nároku na další požární izolaci. Vzhledem k umístění nových sloupů, které podepírají nové ztužující železobetonové stěny, bylo nutné provést i následné zesílení stávajících železobetonových průvlaků (opásání ocelovou konstrukcí).

Šachtu autovýtahu tvoří železobetonová konstrukce, jež také zasahuje do stávajících sloupů. Sloupy ve fasádě řadě proto byly částečně ubourány a podchyceny průvlakem v úrovni stropu nad 1. NP. Výkop pro šachtu se prováděl po zajištění okolních konstrukcí, základová deska a stěny byly realizovány jako bílá vana.

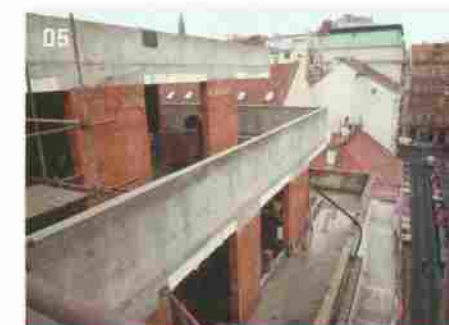
05 > Část stropní konstrukce nad 6. NP bylo třeba nahradit železobetonovou deskou, která přenáší její zatížení. Na sloupech 5. NP se provedla železobetonová deska lemovaná průvlakami.

Pro nástavbu bylo třeba část stropní konstrukce nad 6. NP nahradit železobetonovou deskou, která přenáší její zatížení – v 6. NP totiž byly odstraněny některé nosné železobetonové sloupy, které podpíraly strop. Tímto zásahem došlo k přenesení zatížení do fasády ustupujícího patra a k přetížení stropní konstrukce nad 5. NP. Kromě nové železobetonové desky bylo třeba zesílit také některé sloupy. V 5. NP bylo vybouráno krajní pole stropu podél obou fasád včetně průvlaků a první vnitřní řady sloupů. Při bourání zůstala zachována výztuž trámů středního pole, která se pak využila pro jejich ukotvení do nového průvlaků. Na stávajících sloupech 5. NP se provedla železobetonová deska o tloušťce 250 mm, lemovaná novými železobetonovými průvlakami. Na krajní řadu sloupů jsou průvlakky uloženy klubové, aby se do sloupů nevnášely přídavné momenty a sloupy se nemusely zesilovat na vnějším lici. Sloupy vnitřní řady se zesílily příložkami z úhelníků.

tonová deska s průvlakami probíhajícími nad vnitřními sloupky a nad obvodovými stěnami. Sloupy jsou železobetonové, umístěné nad sloupky spodních podlaží. V krajním poli do ulice jsou stěny 6. NP zděné, štítová stěna byla postavena nově jako železobetonová monolitická. Stěnu směrem do dvora nahradila železobetonová, probíhající přes 6. a 7. podlaží. Vetrnuta je do vnější výtahové šachty a podepřená novou štítovou stěnou. Nad stropem 5. NP je uložena přes pružnou podložku, aby strop nepřetěžovala.
